# Reparatur des Heckscheibenwischermotors

**Stand: 08.05.2006**

**Autor: Marcus „fireball“ Groß**

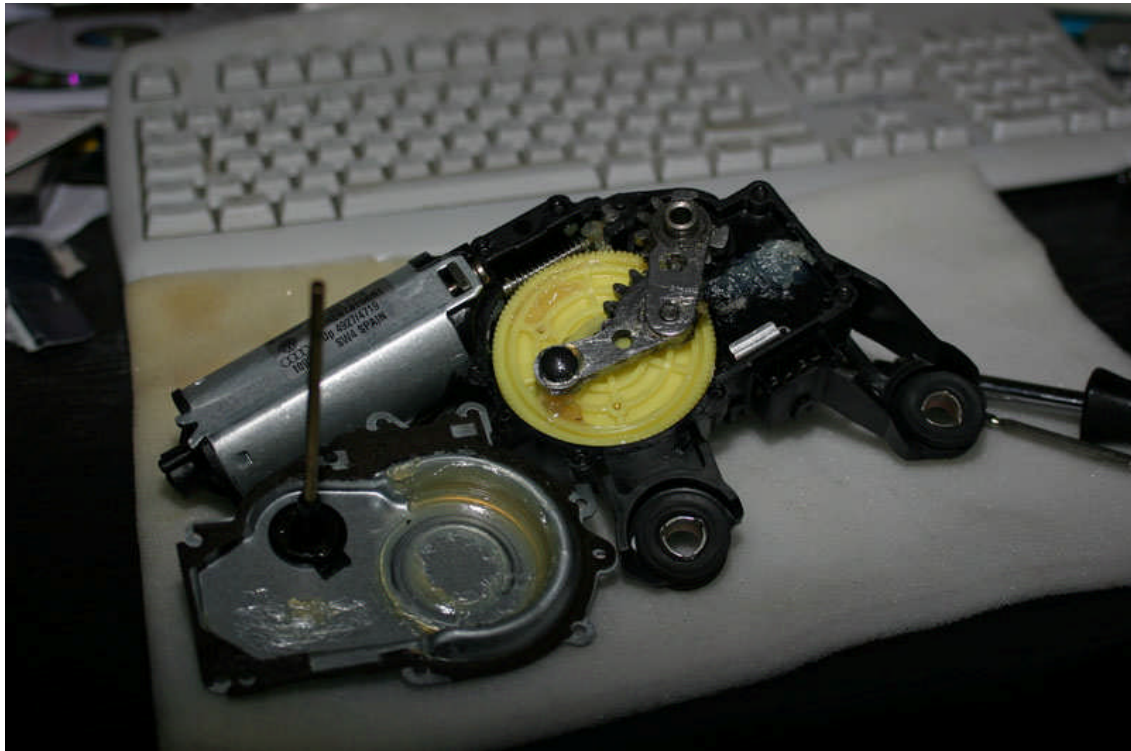
Vorsicht beim abheben des Deckels! Am Schlauchanschluss für das Spritzwasser führt ein dünnes Röhren durch die Antriebswelle. Wird dieses beschädigt, könnt Ihr den Motor gleich wegwerfen... Das folgende Bild zeigt übrigens einen „Linksträger“-Motor – beim „Rechtsträger“ ist die Konstruktion identisch, lediglich das gelbe Zahnrad ist auf der anderen Seite in Ruhestellung, was sich durch einen anderen Schleifring ergibt.

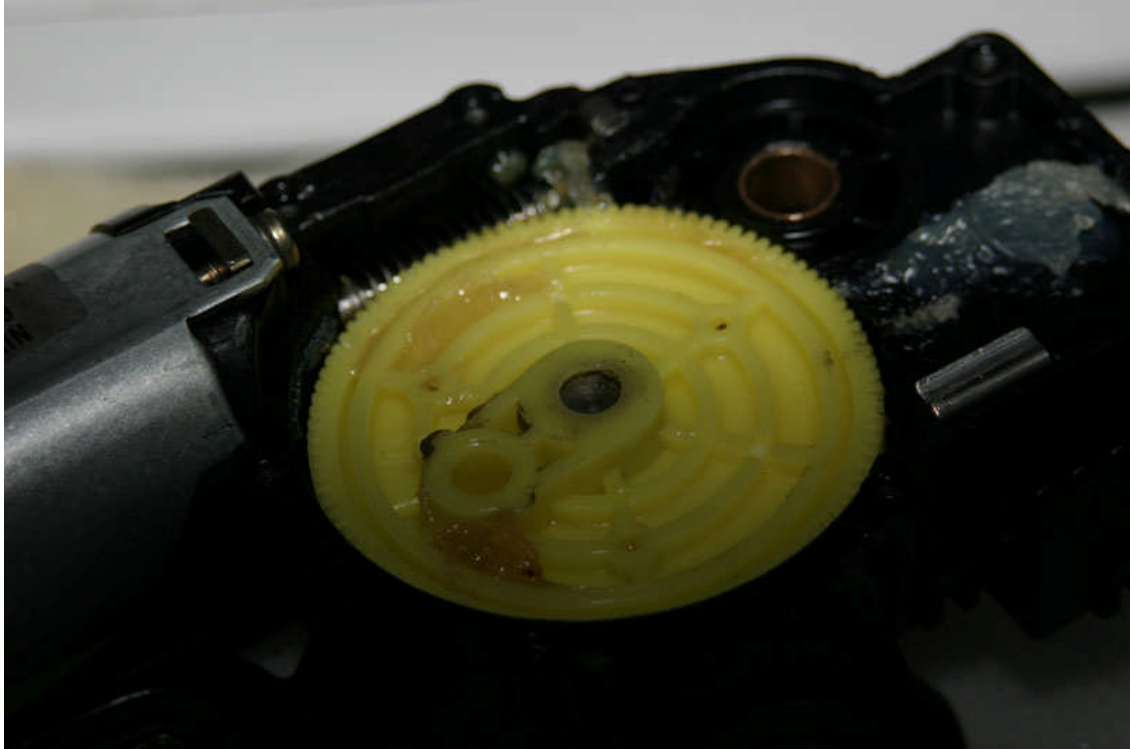
Durch vorsichtigen Druck auf die Antriebswelle (sanfte Gewalt...) kommt einem dann auch gleich das Exzentergestänge entgegen, hier muss man ein wenig aufpassen, dass dieses nicht verkantet.

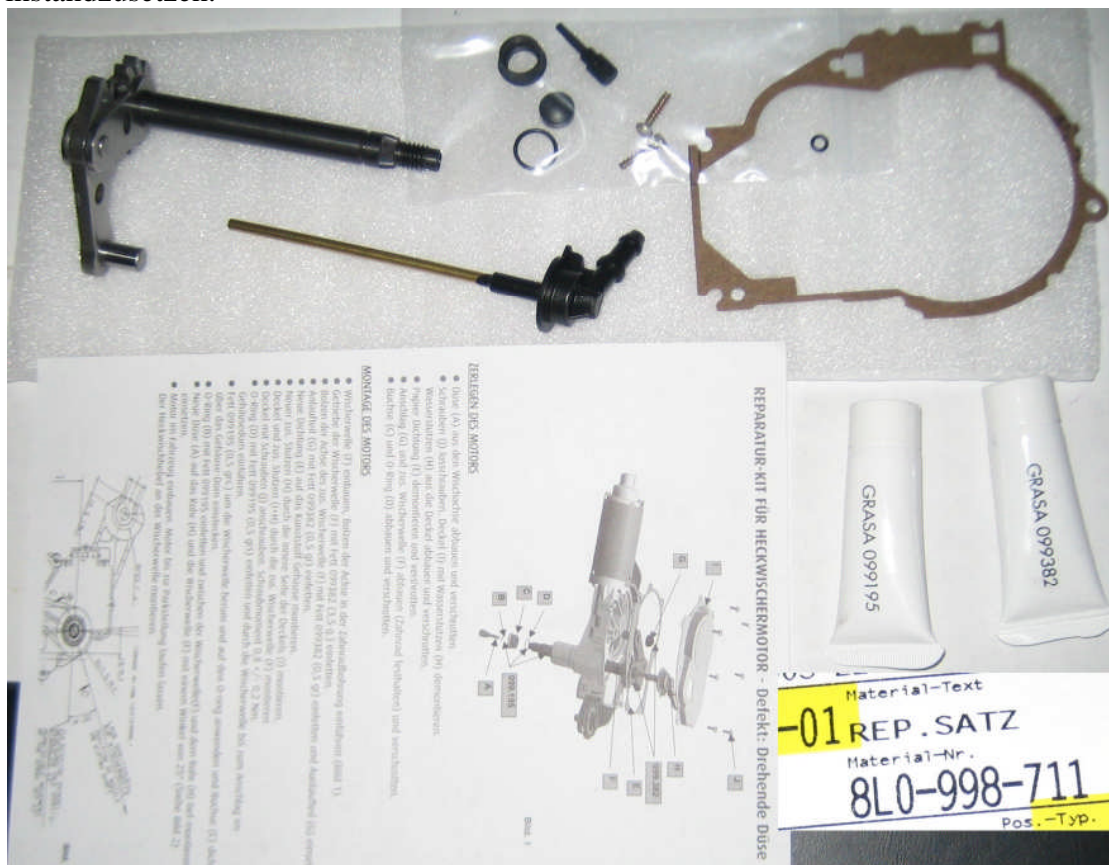
Mittlerweile gibt es einen Reparatursatz von VW, Teilenummer: 8L0-998-711, um Motoren festgammelter Wischerwelle und oder defekten Messingrohr instandzusetzen.
